Informe de usuario
La ultrafiltración
da un nuevo
impulso al sistema
UV

La mejora de los proveedores municipales de agua potable refuerza el tratamiento del agua potable

CLIENTE/USUARIO
Municipio de Kirchberg im Wald (Alemania)

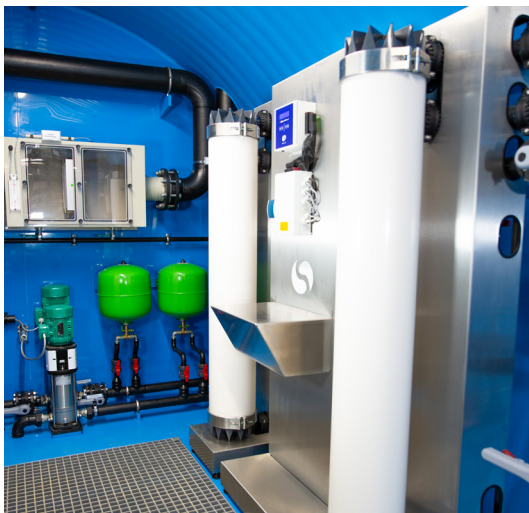
El sistema de ultrafiltración Phoenix 4 de Seccua

El sistema de ultrafiltración Phoenix 4 de Seccua iba a satisfacer estos requisitos de ahí en adelante. Para obtener la máxima calidad del agua, su membrana de alta tecnología forma una barrera fiable no solo contra la turbidez, sino también contra los patógenos, los parásitos y otros microorganismos. Esta membrana se basa en una tecnología que tiene su origen en el proceso médico de la diálisis. Mantiene la turbidez y las partículas, como los microplásticos o el óxido, por debajo del límite de visibilidad de menos de 0,15 NTU. Además elimina el 99,99999 % de todas las bacterias, parásitos y hasta el 99,99 % de todos los virus.

Como único sistema de ultrafiltración de su clase, Phoenix reconoce el grado actual de contaminación de los filtros basándose en los valores medidos de caudal y caída de presión. De esta manera ajusta automáticamente los ciclos de lavado a la calidad fluctuante del agua. Esto ahorra agua potable valiosa, ya que si la turbidez en la entrada es baja, el sistema se enjuaga con menos frecuencia. Esta característica era especialmente ventajosa en este caso, ya que no se disponía de agua almacenada de un depósito elevado para el retrolavado, sino solo la de un depósito adicional de agua limpia.

La prueba de integridad totalmente automática garantiza un rendimiento de retención fiable. Incluso el más mínimo daño en la membrana del filtro apagaría automáticamente el sistema y alertaría al proveedor de agua. La retención permanente de patógenos y la prueba de integridad han sido evaluadas, comprobadas y confirmadas por el Ministerio de Medio Ambiente de EE.UU. EPA (Environmental Protection Agency) y el Departamento de Salud de California, que se encuentran entre las autoridades sanitarias más estrictas del mundo. De este modo, la

Phoenix controla todo el proceso de tratamiento a través del sistema de control inteligente. También permite el acceso remoto y la conexión a los sistemas de control existentes sin ningún problema. La planta de Kirchberg tiene una capacidad de filtración de 3,5 l/s (máximo), es decir, 12 600 litros por hora. Si el proveedor de agua desea aumentar el caudal en el futuro, el sistema puede ampliarse fácilmente de forma modular.

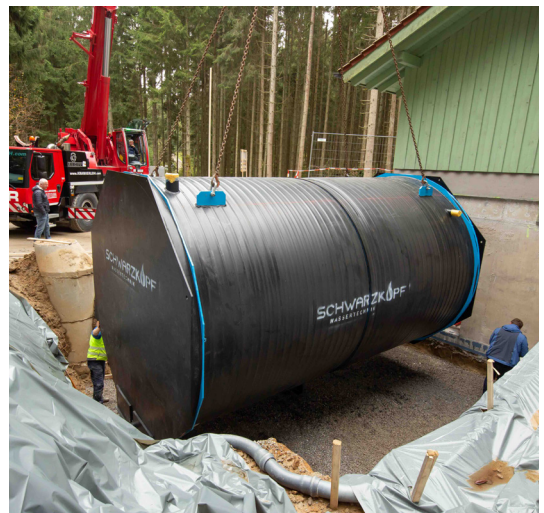
El traslado en grúa del pozo de PE de Schwarzkopf Wassertechnik a su nueva ubicación.

Preinstalación en la estructura del pozo de PE

Como no había espacio suficiente para la ampliación en el edificio de tratamiento de aguas existente, la empresa asociada de Seccua desde hace tiempo, Schwarzkopf Wassertechnik GmbH de Schöllnach (Alemania), alojó el equipo adicional para la ultrafiltración y la eliminación del radón, que también era necesaria, en una estructura subterránea de pozos de PE. Todo el equipo técnico se había montado previamente en la fábrica de Schwarzkopf para que la ampliación pudiera entrar en funcionamiento en tan solo dos semanas después de la entrega. El sistema UV se trasladó de su ubicación original en el edificio existente a la nueva sala técnica subterránea. Tanto el tiempo de construcción como los costes de adaptación del sistema de suministro de agua se redujeron considerablemente.
