# Informe de usuario: Protección de la salud en el gimnasio

## Cuidar la figura mediante la higiene del agua potable: la ultrafiltración de Seccua protege contra la legionela incluso después de un periodo largo de inactividad

Gimnasio «Life Competence» en Tutzing, lago de Starnberg (Alemania)

Tres Seccua UrSpring BeWell conectados en paralelo

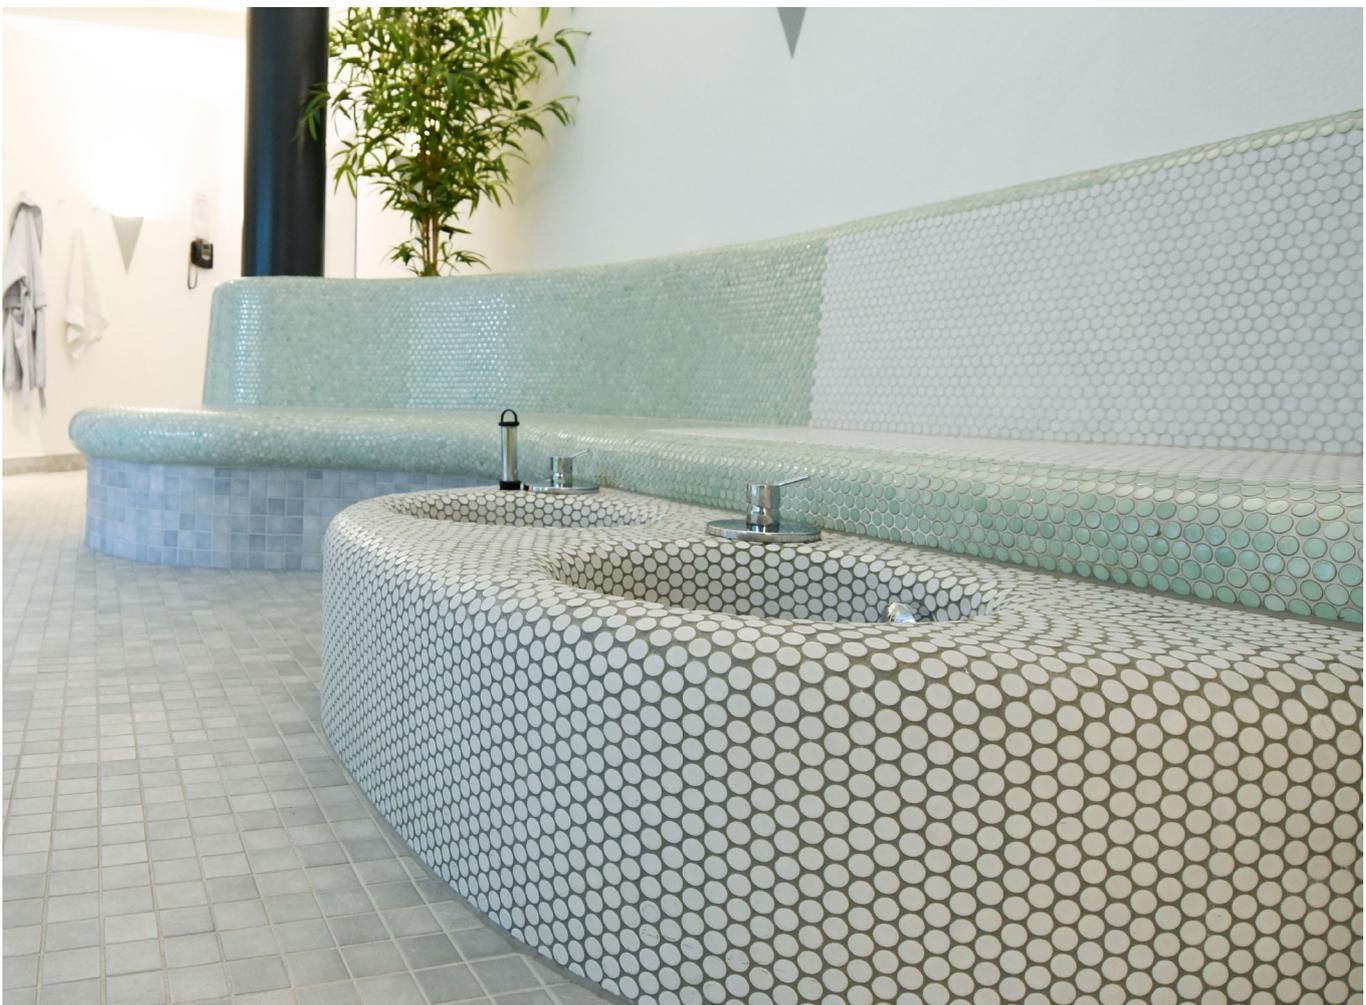
bían contar con agua potable filtrada en el futuro. Para ello, el equipo de Seccua analizó junto con la propietaria el consumo de agua y la situación de las tuberías e instalaciones sanitarias del lugar. Los desafíos concretos eran los numerosos puntos de salida de agua (20 duchas, baños de pies, cascadas laminares), el elevado consumo de agua (unos 800 metros cúbicos en 2019) y la pérdida de presión correspondiente de las tres plantas. Con este análisis de las necesidades del local, los expertos de Seccua diseñaron el tamaño de la instalación: tres sistemas de filtración de agua «UrSpring BeWell» conectados en paralelo, cada uno con una capacidad de filtración de 15 litros y una capacidad máxima de 42 litros por minuto. Dado que el descalcificador existente podía ser una fuente potencial de gérmenes, se instaló la ultrafiltración de Seccua detrás de él.

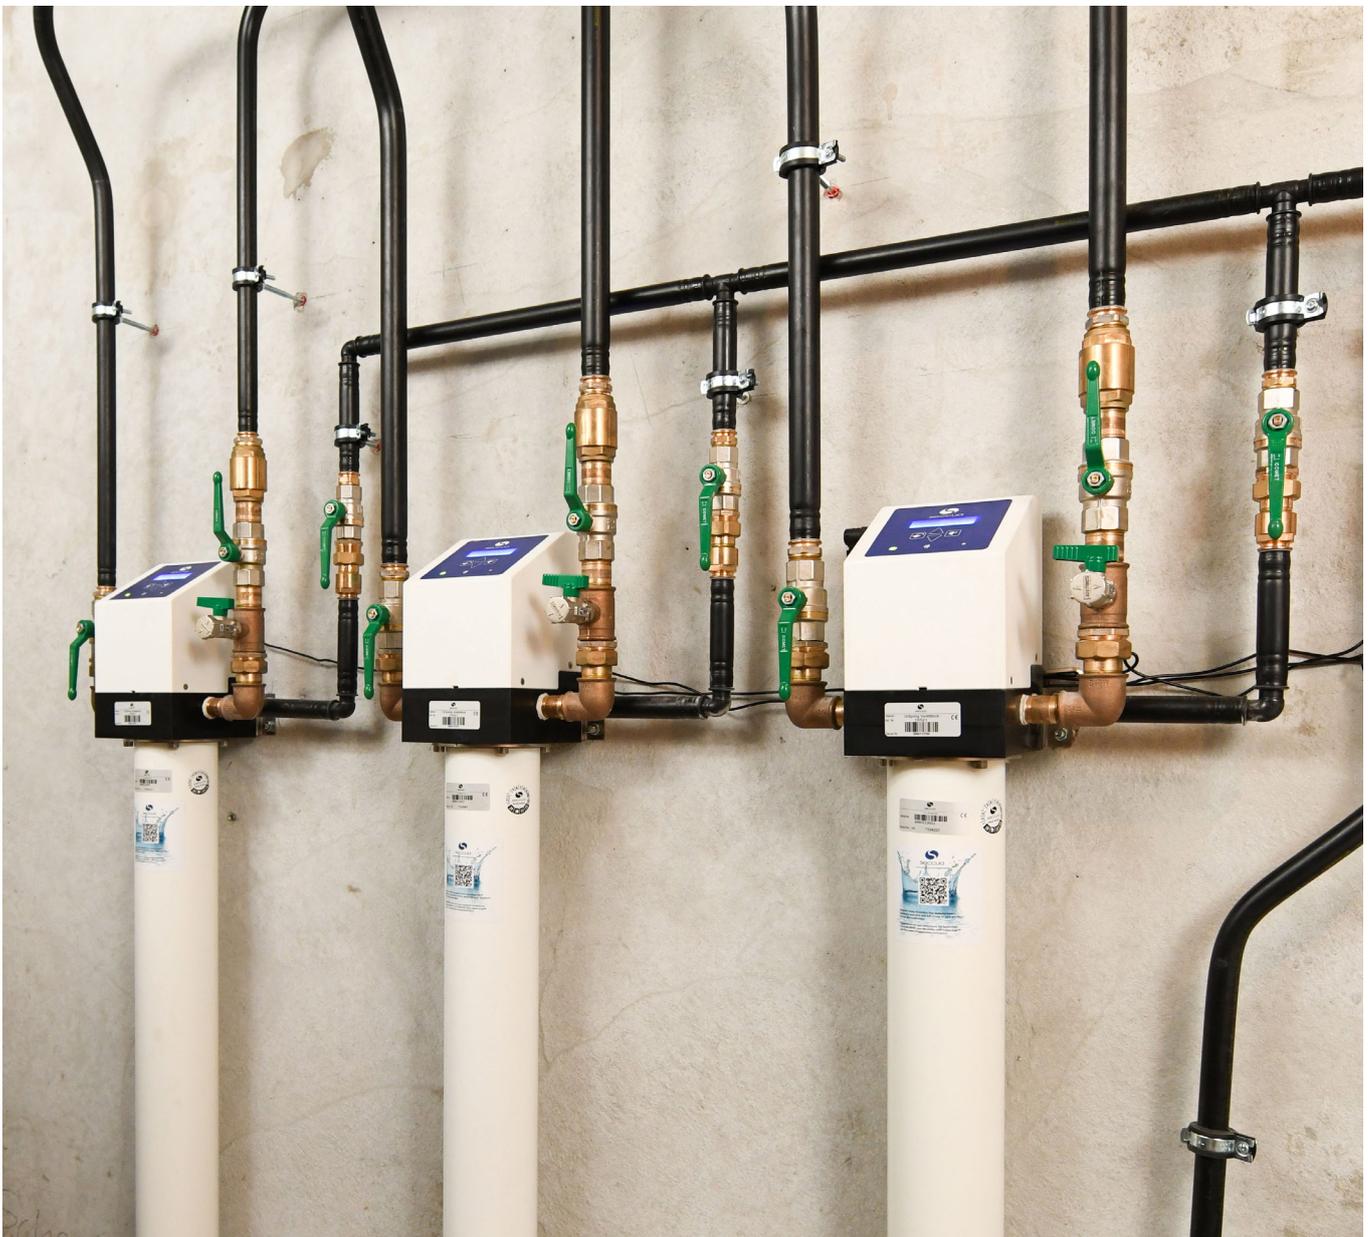
«Desde el principio, el equipo de Seccua se ocupó cuidadosamente de todas las cuestiones de planificación y ejecución, tanto por teléfono como posteriormente en el gimnasio», afirma Rosemarie Döllinger, elogiando el trabajo conjunto. «Siempre he tenido la buena sensación de que el proyecto para mi gimnasio se ha llevado a cabo con profesionalidad y de acuerdo con mis necesidades». La instalación de los sistemas de ultrafiltración de Seccua en Life Competence solo necesitó de tres días. Debido a la escasez de espacio en el sótano del gimnasio, el sistema se instaló en una sala lateral adyacente. Desde allí, el agua tratada vuelve al sistema de distribución. La autolimpieza automatizada de UrSpring BeWell se realiza mediante retrolavado, normalmente una vez al día a una hora determinada. Si el sistema detecta niveles más altos de contaminación, se limpia automáticamente. El consumo de agua por sistema y descarga es de unos 10 a 15 litros. El consumo de energía eléctrica es de solo 1,5 vatios en funcionamiento normal y de 5,4 vatios durante diez segundos en modo de lavado.

El sistema de ultrafiltración de Seccua UrSpring BeWell no necesita casi mantenimiento; el usuario puede realizar fácilmente un cambio de filtro cada tres años aproximadamente. «El motivo por el que me decidí por Seccua fue la seguridad absoluta para mis clientes, pero por supuesto también para mí como propietaria», explica Rosemarie Döllinger su decisión. «Especialmente en los tiempos que corren, mis clientes no quieren hacer concesiones en cuanto a proteger su salud».
